Unterlage zur FFH-Verträglichkeitsprüfung für das FFH-Gebiet DE6741371 "Chamb, Regentalae und Regen zwischen Roding und Donaumündung"

Arten und Lebensräume im Untersuchungsgebiet mit Beeinträchtigungsanalyse sowie Maßnahmen zur Schadensbegrenzung.

Unterlage 19.22 / Blatt-Nr.: 1 v. 1
 Unterlage zur FFH-Verträglichkeitsprüfung
 Maßstab: 1 : 1.000

Ersatzneubau der Großen Regenbrücke Nittenau
 Bau-km - 0+007,680 - 0+225,112

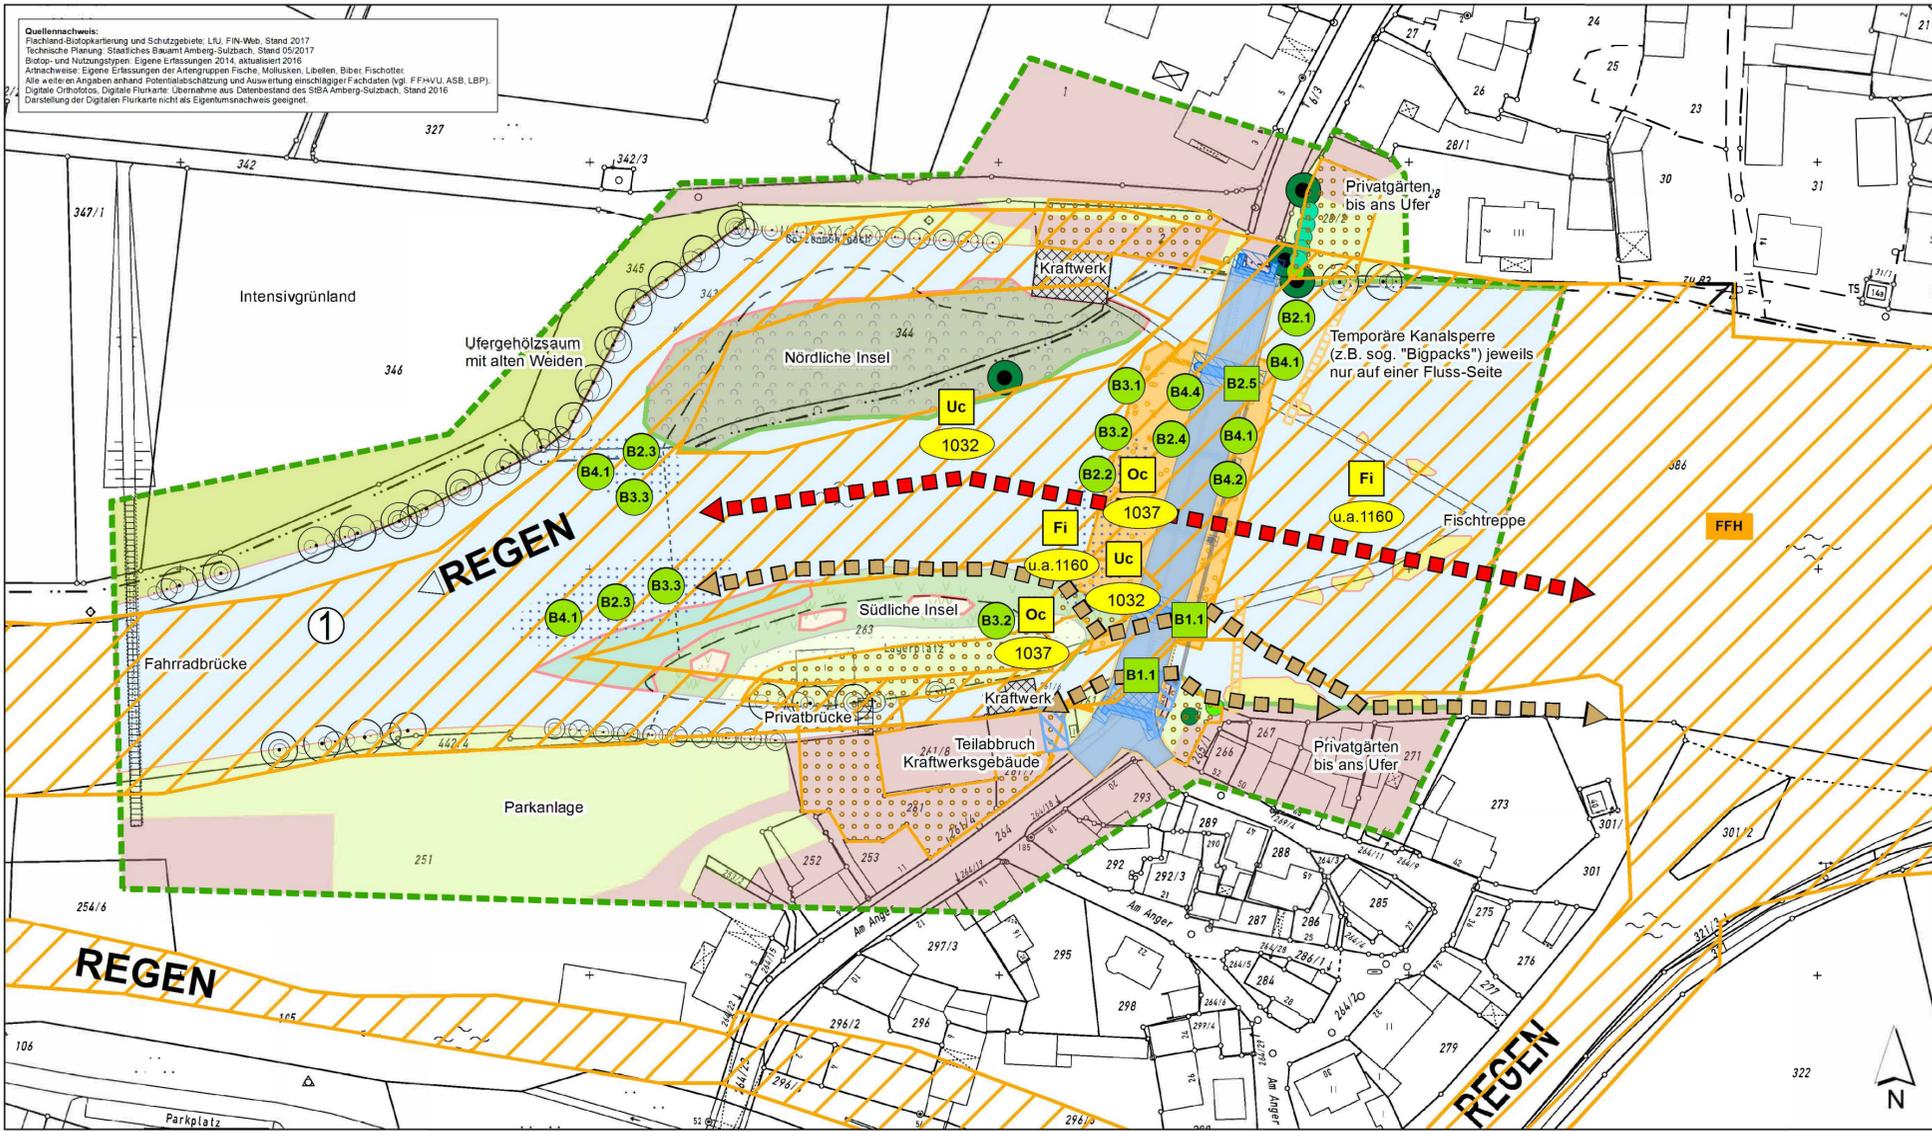
Bestand Biotopfunktionen
 Biotop- und Nutzungstypen lt. Biotopwertliste zur Anwendung der BayKompV

Beeinträchtigungen der Erhaltungsziele

- B1.1 anlagebedingte Beeinträchtigungen
- B1.2 baubedingte Beeinträchtigungen

- Technische Planung Ersatzneubau
- Baustelleneinrichtungsflächen
- Brückenbestand (wird abgerissen)
