Vergleich Bestand - maßgeblicher Bauzustand (HQ20)  
(Wassertiefendifferenzen)

Straßenbauverwaltung Freistaat Bayern Staatliches Bauamt Amberg-Regen Straße / Abschn.-Nr. / Station: St 2149 / 280 / 0,501 - 0,729 PROJIS-Nr.:	Unterlage / Anlage: 18 / 5.1 Lageplan 1 Differenzen der Wassertiefen zwischen maßgeblichem Bauzustand und Bestand bei HQ20 Maßstab 1 : 2.000
--	--

**Ersatzneubau der  
Großen Regenbrücke Nittenau**  
Bau-km - 0+007.680 - 0+225.112

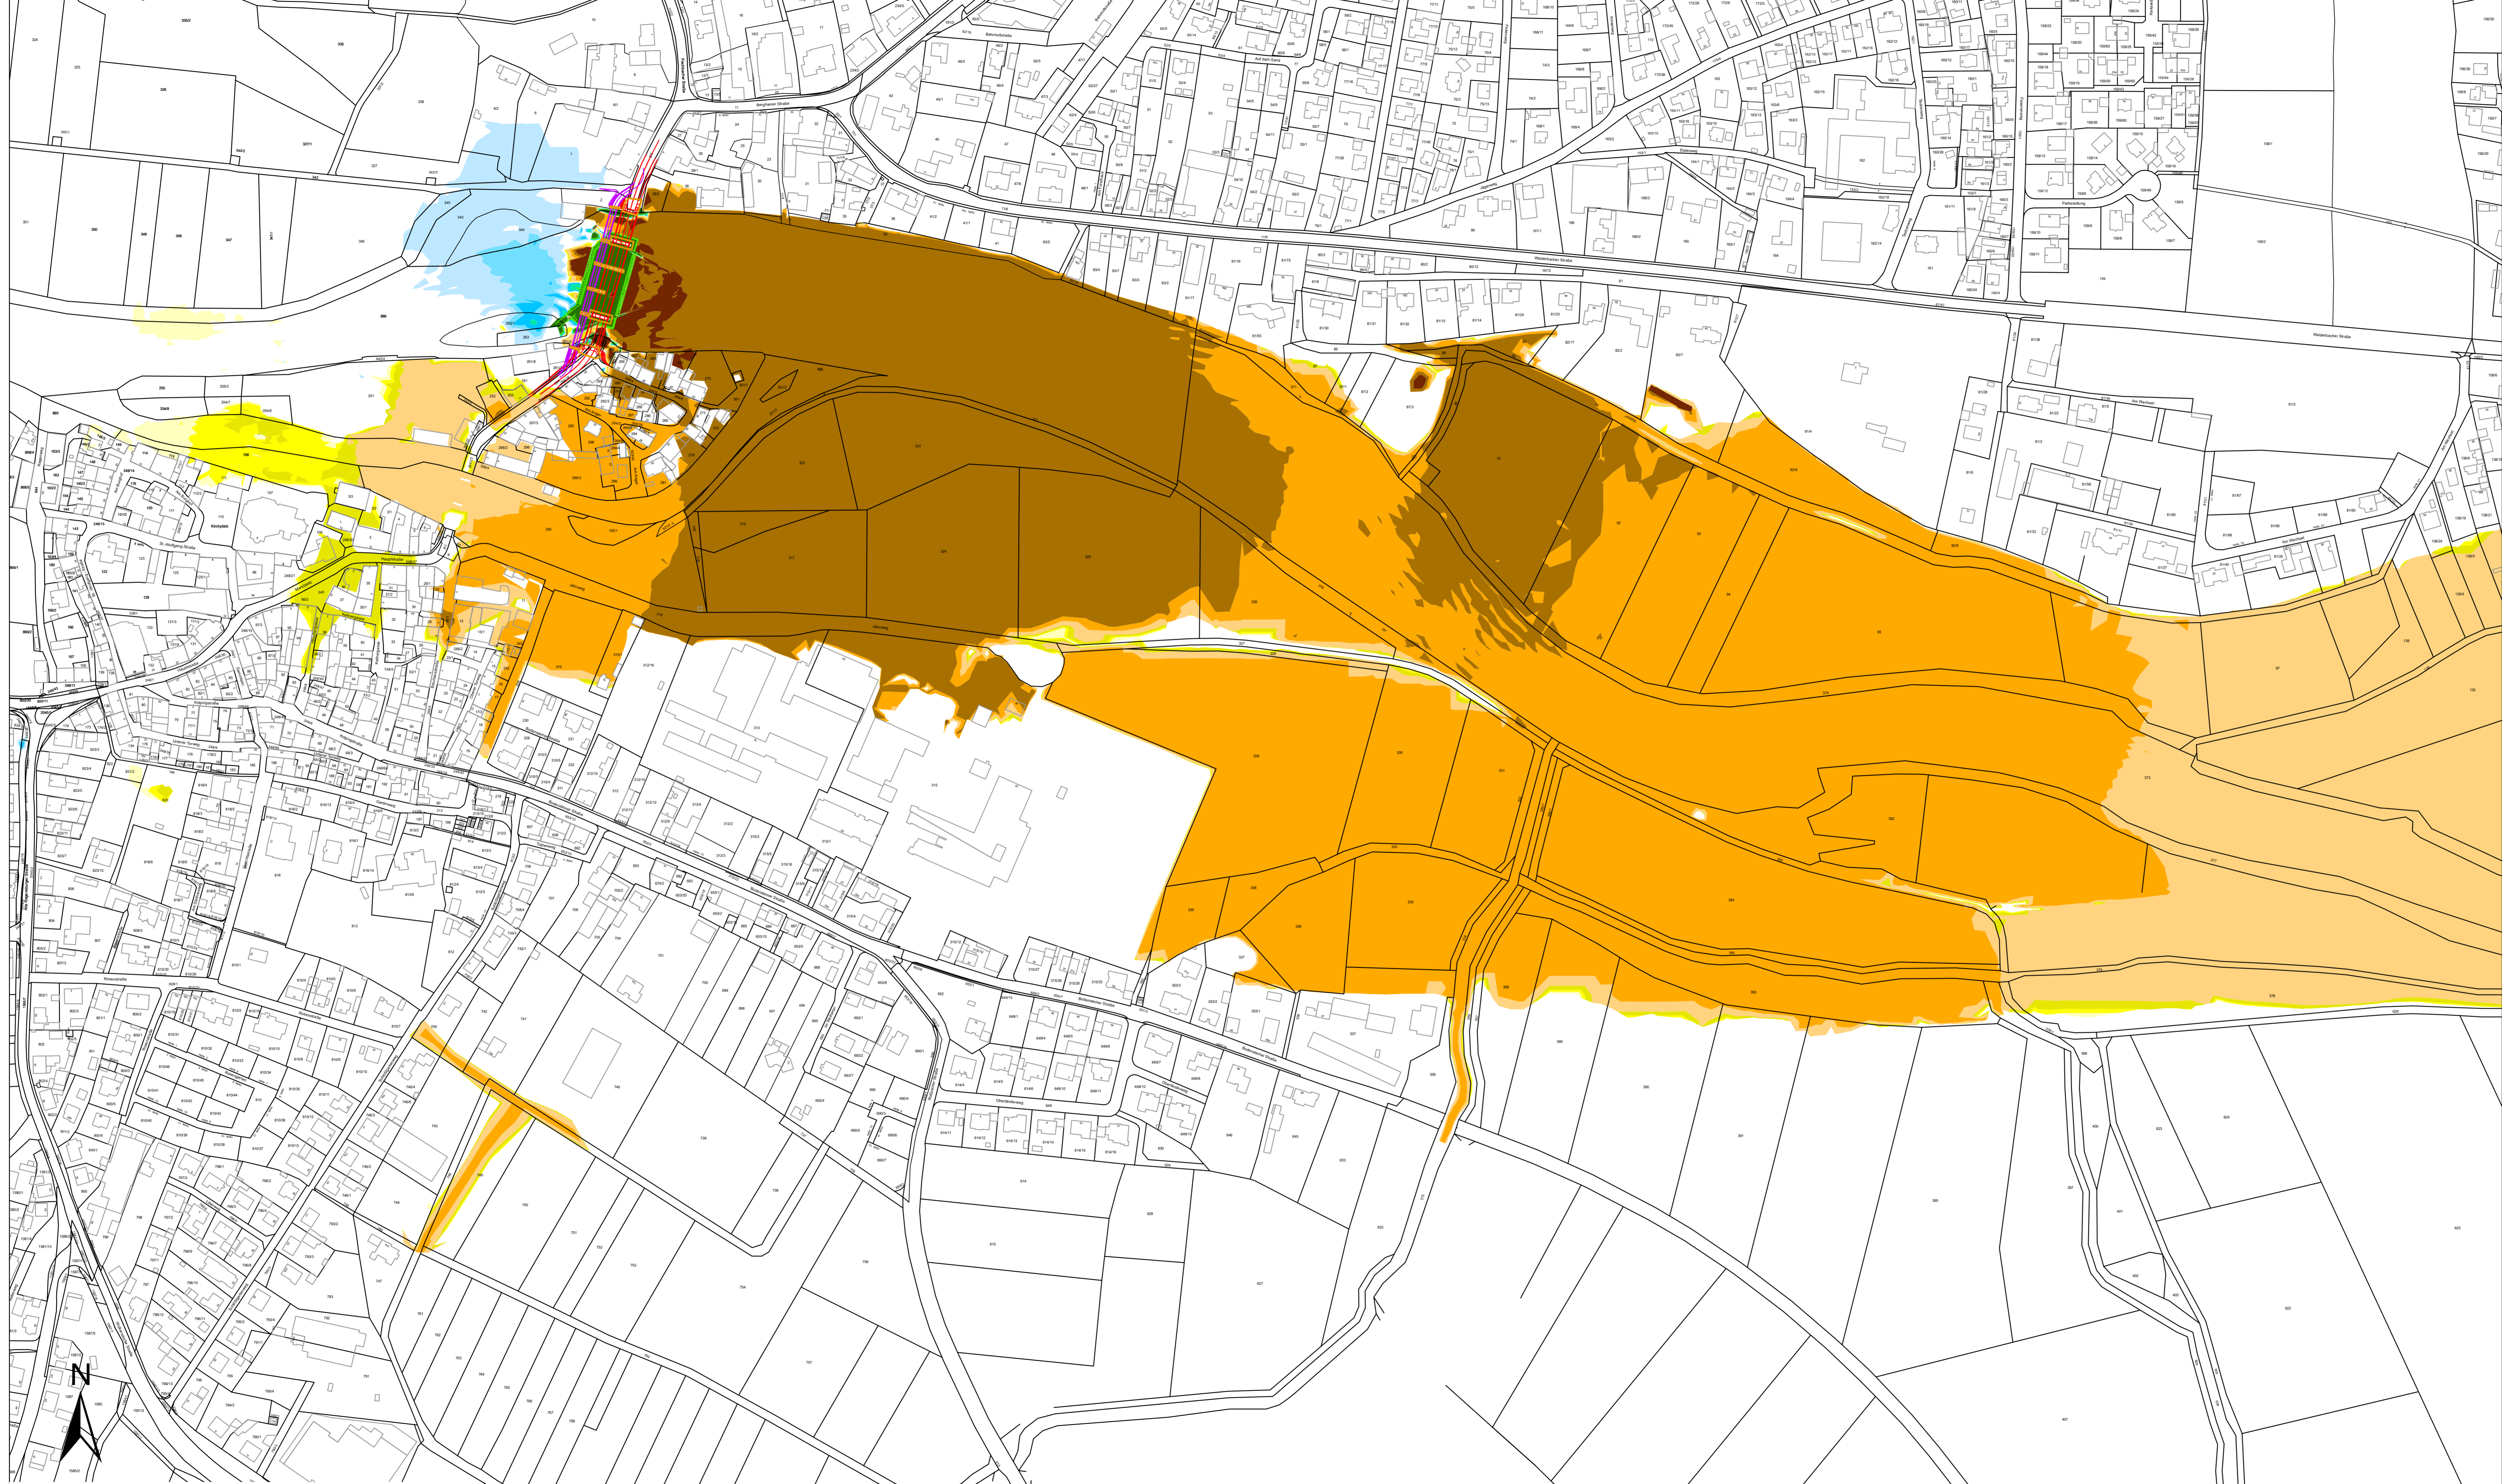
Wassertiefendifferenzen (in m) zwischen dem Bestand und dem maßgeblichen Bauzustand

- Verbau, Pfeiler, Widerlager
- Behelfsbrücke
- geplante Brücke St2149 (Bauzustand)
- Vorschüttung
